# **Der Pastoratsberg**

Berichte aus der Essener Denkmalpflege Heft 27

#### Berichte aus der Essener Denkmalpflege

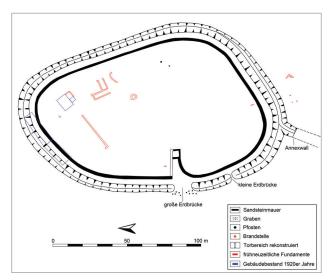
Abbildung 2 Übersichtsplan der Ringwallanlage Herrenburg. Grafik: Stadtarchäologie Essen, S. Senczek

Neben der Ringwallanlage Alteburg, im Süden des Pastoratsbergs gelegen, befindet sich auf seiner nördlichen Seite eine zweite Ringwallanlage, die Herrenburg (Abbildung 2.).

Das Kernwerk der Anlage umfasst eine Fläche von etwa 150 mal 100 Metern, wobei die Mauerführung ungefähr der Topographie folgte und sich damit ein im Norden leicht zulaufendes Viereck mit abgerundeten Ecken ergibt. Ebenso wie bei der Alteburg sind auch hier die Nord-, West- und Ostseite durch steile Taleinschnitte gut geschützt. Lediglich der südliche Bereich der Anlage war zugänglich. Der Zugang er-

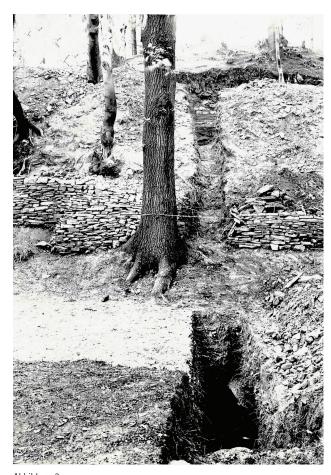
Die gemörtelte Mauer und der vorgelagerte Graben während der Ausgrabungen in den 1920er Jahren. Foto: Fotoarchiv Ruhr Museum

Die Mauer beschreibt Kahrs als rund zwei Meter stark und aus Ruhrsandsteinen bestehend. Ähnlich wie bei der Alteburg seien die Bruchsteine im Verband gesetzt und mit Mörtel verputzt. Ob es an der Alteburg jedoch tatsächlich eine Mörtelung gab, scheint nach neueren Forschungen fraglich. Auf der Südseite der Anlage konnte bei den Grabungen zusätzlich eine mächtige Erdfüllung hinter der Mauer dokumentiert werden.

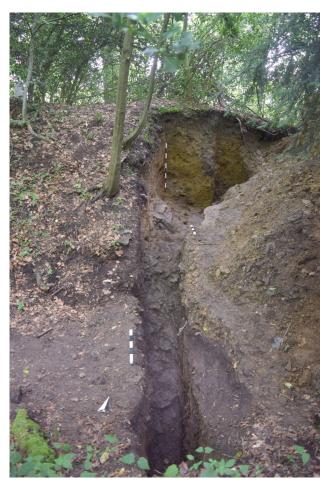
Abbildung 11 Im Vordergrund der ausgenommene Spitzgraben, im Hintergrund eine Frontalansicht auf den Wallkern. Deutlich ist hier die Gesamthöhe des Wall-Graben-Systems erkennbar. Foto: Stadtarchäologie Essen, P. Vollmer

Der eigentliche Wallkörper wurde ebenfalls direkt auf den anstehenden Felsen aufgetragen. Die unregelmä-Bige, steinige Oberfläche wurde zunächst mit grobem Sandsteinschutt, möglicherweise auch dem Aushub des Spitzgrabens, aufgefüllt. Darüber befand sich eine weitere, unregelmäßig aufgetragene Schicht aus einem Gestein/Lehm-Paket. Oberhalb dieser Schicht wurde dann eine mächtige Schüttung aus einem sehr sterilen gelblichen Lehm aufgetragen, die nur vereinzelt Holzkohleflitter und Brandlehmbröckehen aufwies (Abbildung 11). Auffällig ist zudem eine leichte Eintiefung zwischen dem Spitzgraben und der Wallkrone. Möglicherweise befand sich hier eine zwischengelagerte Holz-Erde-Mauer, die genau in diesem Bereich zu erwarten wäre. Allerdings konnte dieser Sachverhalt nur anhand des angelegten Profils nicht verifiziert werden. Da der Wall und auch der Graben kein weiteres Fundmaterial lieferten, kann an dieser Stelle keine weitere zeitliche Einordnung des Befundes erfolgen. Geborgene Holzkohlebröckehen sollen in naher Zukunft C-14 datiert werden, um einen Hinweis auf das ungefähre Alter zu erhalten.

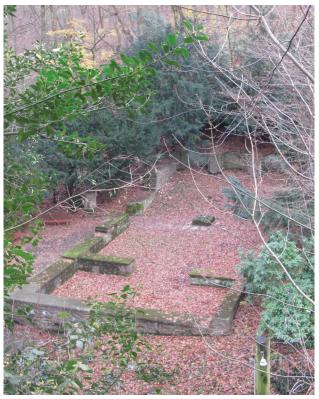
Abbildung 12 Aufsicht auf St. Clemens heute. Foto: Edith Tekolf

Bereits im 10. Jahrhundert baute man dann weiter in den Felsen hinein eine größere Kirche, die die erste Filialkirche der Abtei Werden wurde. Was finden die Besucher\*innen in den heutigen Tagen vor, wenn sie sich an diesen Ort begeben? Zum jetzigen Baubestand gehören die Umfassungsmauern der Kirche mit ihrem Vorhof, die Quellfassung und ein Bildstock. Die heute erkennbaren Mauern bestehen nur im untersten Teil aus Originalsteinen, im wesentlichen Teil wurden sie nach der letzten archäologischen Grabung 1967/68 mit einer Höhe von etwa einem Meter mit Sandstein neu aufgerichtet und mit Zementmörtel abgedeckt (Abbildung 12).

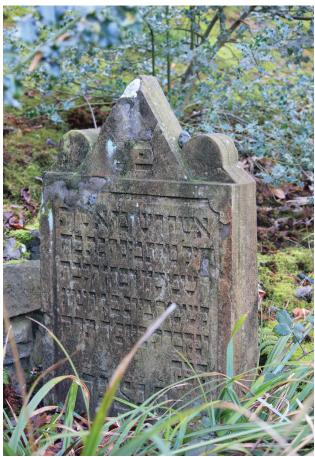
Abbildung 22 Der älteste heute noch erhaltene und lesbare Grabstein von Frau Bella Baruch, gestorben 1844. Foto: Anna Martin

Die erste Bestattung fand Ende Dezember 1831 statt. Beerdigt wurde Lazarus Salomon, ein in der Strafanstalt in Werden inhaftierter Jude aus Linn bei Roermond. Der Grabstein ist nicht erhalten. Der älteste heute noch erhaltene und lesbare Grabstein ist der für eine Frau namens Bella Baruch, gestorben 1844 (Abbildung 22).

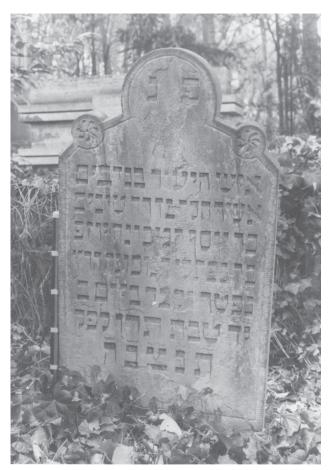
Abbildung 23 Das Grabmahl von Joseph Herz. Foto: Bildarchiv Steinheim-Institut Essen

Heute sind auf dem jüdischen Friedhof am Pastoratsberg noch 65 Grabmäler und Gedenkinschriften aus den Jahren 1844–1939 erhalten, von denen viele zweisprachig Hebräisch und Deutsch beschriftet sind. Nach den Sterberegistern dürften aber deutlich mehr Bestattungen stattgefunden haben. Zerstörungen durch Schändungen in der NS–Zeit und auch danach bis in die jüngste Zeit, zum Beispiel 1966 und 2002, Diebstahl, Sturm und Verwitterung haben ihre Zahl dezimiert. Noch in den letzten Jahrzehnten sind Grabtafeln, Bruchstücke und ganze Grabsteine verschwunden, zum Beispiel das Grabmal von Joseph Herz (Abbildung 23).

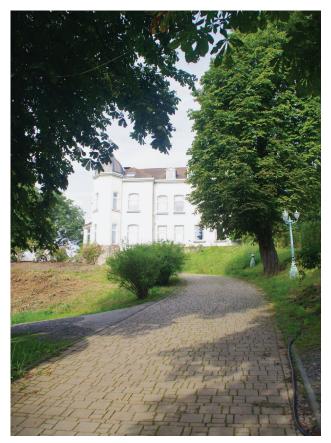
Abbildung 24 Das Haus Rosenau, wie es sich heute darstellt. Foto: Untere Denkmalbehörde Essen, K. Plewnia

Das sogenannte Haus Rosenau befindet sich zentral auf dem Pastoratsberg gelegen (Abbildung 24). Errichtet wurde das Gebäude Anfang des 20. Jahrhunderts. Der Düsseldorfer Jurist Otto Fleck gründete hier ein "Erholungs- und Altenheim für jüdische Frauen und Mädchen" und leitete dies zusammen mit seiner Frau Katharina Fleck bis zu seinem Tode im Jahr 1924. Danach übernahm Katharina Fleck die

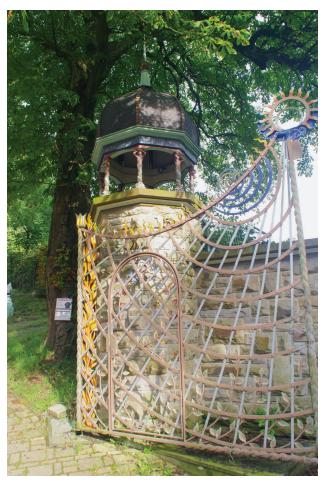
Abbildung 25 Der farbenfrohe Torbereich des Hauses Rosenau. Foto: Untere Denkmalbehörde Essen, K. Plewnia

Besonders das Eingangsportal des geschichtsträchtigen Anwesens sticht hervor (Abbildung 25). Es zeigt sich ein Torbereich mit zwei Seitentürmen, deren Abschluss Fabelwesen bilden, die halb Mensch, halb Schuppentier sind. Das eiserne Zugangstor selbst weist verschiedene farbenreiche Darstellungen auf, so zum Beispiel rote, orangene und blaue Blumenranken und orangene, geschwungene Gitterspitzen.

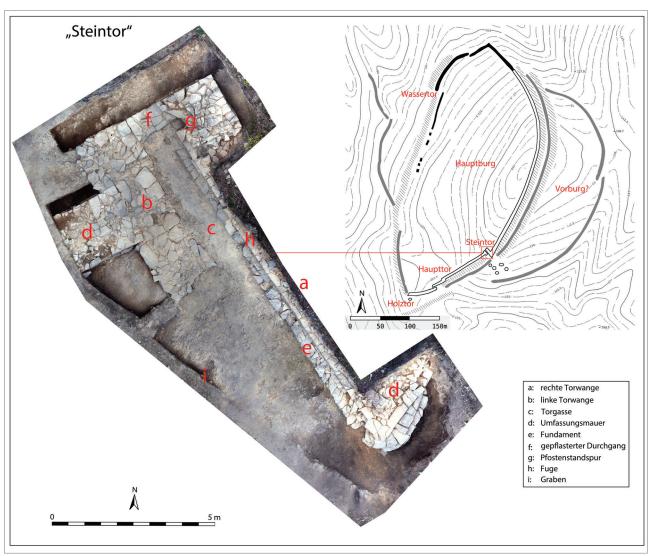
Abbildung 34 Überblick über das im Jahr 2023 komplett freigelegte Steintor. Grafik: Stadtarchäologie Essen, S. Senczek

Das "Steintor" stellt das südöstlichste der vier Zugangstore zur Ringwallanlage dar. Für diesen Bereich liegen die ausführlichsten Aufzeichnungen der Altgrabungen vor. Einen enormen Informationsgewinn

lieferte zudem eine aktuelle Ausgrabung, die im Spätsommer 2023 durch die Stadtarchäologie Essen durgeführt wurde.

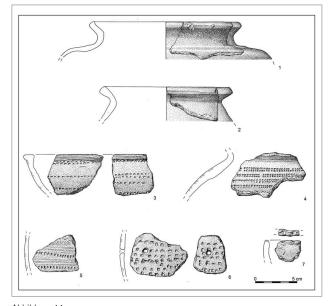
Abbildung 44 Keramikfunde von der Alteburg, die bei den Altgrabungen geborgen wurden. Zahlreiche Scherben weisen eine Stempelverzierung auf. Objekt Abb. 44.7 zeigt Fingertupfeneindrücke und ist vorgeschichtlich zu datieren. Grafik: Stadtarchäologie Essen, S. Senczek; Zeichnungen: Stadtarchäologie Essen, T. Maertens

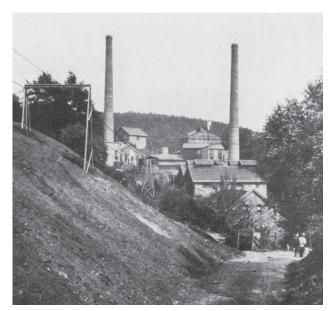
Abbildung 48 Die Seilbahn der Zeche Pauline. Foto: Bergbausammlung Rotthausen

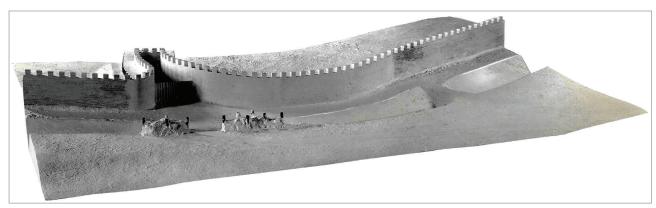
Abbildung 5 (vergrößert) Rekonstruktion der Westseite mit Torbereich und Erdbrücken. Foto: Fotoarchiv Ruhr Museum

Hinter der breiten Erdbrücke befand sich der einzige Zugang zur Herrenburg, ein mächtiges Zangentor. Eine etwa mittig in der Mauerlänge liegende Torgasse mit geschwungenen Außenecken zog sich 21 Meter in die Burgfläche hinein, ähnlich einer Reuse, und wurde am Ende von einem Torturm gesichert. Der Ausgräber von 1928 berichtete hierzu von Hinweisen auf zweiflügelige Tore, dazu zählen unter anderem ein ausgehöhlter Stein an der rechten Torwange und Reste von Torbögen. Sollte dies tatsächlich der Fall sein, so darf zu Recht von einer imposanten Toranlage gesprochen werden (Abbildung 5).

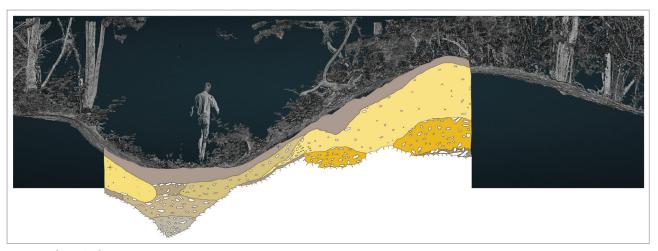
Abbildung 9 (vergrößert)
Überlagerung eines Laserscans des heutigen Geländeniveaus mit dem dokumentierten Wall-Graben-Profil. Zum Größenvergleich befindet sich in der Mitte des Grabens eine Person. Grafik: Stadtarchäologie Essen, S. Senczek; Laserscan: Amt für Geoinformation, Vermessung und Kataster, M. Stübs

erlaubte. Hierbei ließen sich interessante Details erkennen (Abbildung 9).

In der Profilansicht zeigt sich ein aufgeschütteter Erdwall mit vorgelagertem Spitzgraben. Der Spitzgraben wurde dabei direkt in den anstehenden Felsen abgetieft, vereinzelt lassen sich schwache, stufige Spuren des Abstechens erkennen. Dabei konnte im Profil ebenfalls ein alter Humushorizont beobachtet werden, der die damalige Oberfläche zur Nutzungszeit des Wall-Graben-Systems anzeigt. Zudem lässt sich auf der Südseite erkennen, dass der zweite "Wall" auf der Südseite aus einem neuzeitlichen Wegebau resultiert. Der Aushub des Weges wurde zum Teil in den Spitzgraben eingefüllt und überlagert den alten Humusboden. Zudem konnte oberhalb zweier Verfüllschichten des Grabens eine Art Stickung dokumentiert werden (Abbildung 10), deren Funktion unklar ist, die aber jüngeren Ursprungs sein muss.
